OMAKOTITALOJEN RISKIRAKENTEET

Antti Nyyssönen
Opinnäytetyö
Kevät 2015
Talotekniikan koulutusohjelma
Oulun ammattikorkeakoulu

Opinnäytetyön tarkoituksena oli tarkastella eri vuosikymmeninä valmistuneiden talojen riskirakenteita ja pureutua siihen, mitä ongelmia niistä aiheutuu. Kohteenä olivat yleiset omakotitalotyypit Suomessa.

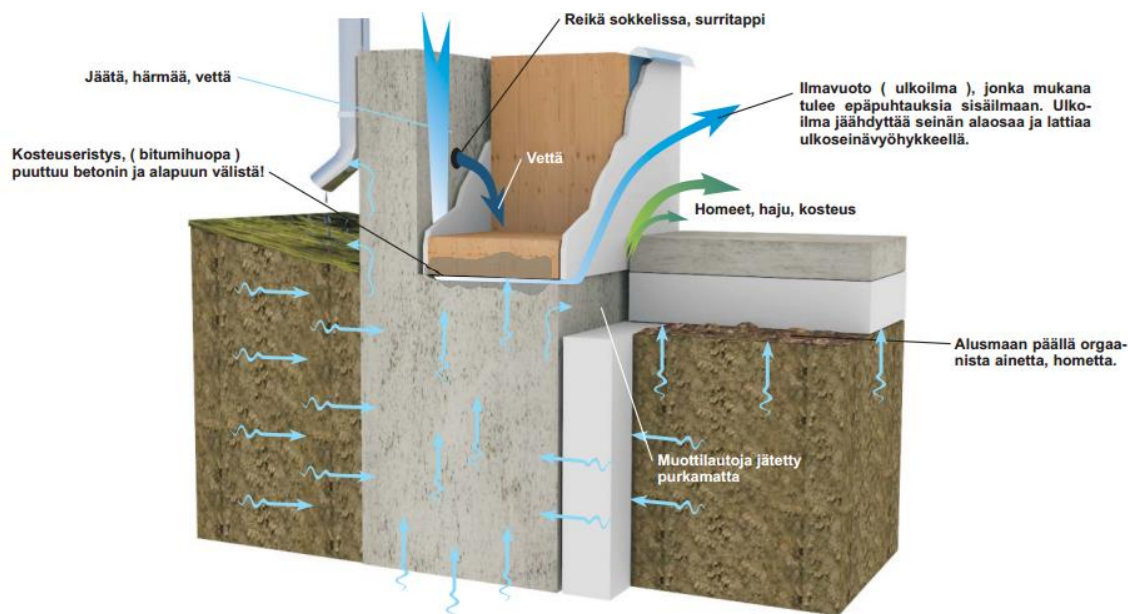
KUVA 1. Tyypillinen valesokkeli 50-luvulla (7)

Alapohjaratkaisuna on käytetty tuulettuvaa alapohjaa, ja valesokkeli alkoi yleistyä enemmän 50-luvulla. Rakenteissa yhteistä on salaojien puuttuminen. Maa

viettää yleensä rakennusta kohti, jolloin sadevesi valuu perustuksien viereen ja aiheuttaa siten kosteutta rakenteissa. Alapohjien alle on päässyt kertymään vettä eikä sitä ole ohjattu minnekään. Lisäksi hiekan seassa on sinne kuulumattomia aineksia mm. rakennusjätteitä ja kantoja, jotka lisäävät mikrobikasvustoa. Valesokkelin (kuva 1) perustuksissa pohjavesi on helposti liian lähellä rakenteita, jolloin kosteuspitoisuudet ovat varsin korkeita. Jos kosteuseristystä ei ole huomioitu tarpeeksi hyvin, kosteus siirtyy rakenteisiin. Korvausilma, joka tulee sokkelin alueelta, alentaa talon sisäilman laatua. Sokkeliin on myös jätetty surritappi, joka on lahonnut pois ja sitä kautta päästänyt vettä sisään, mikä on vuorostaan aiheuttanut muille rakenteille mikrobikasvustoa. (7.)

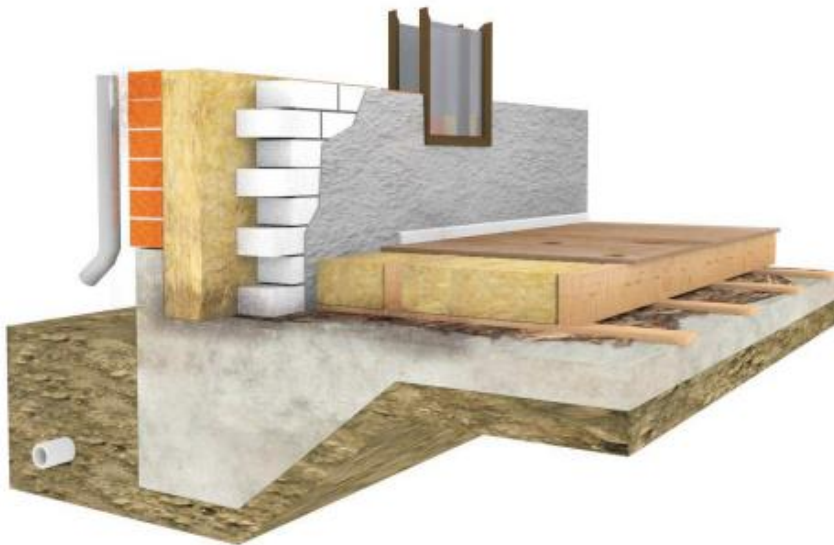
KUVA 2. Reunavahvistettu maanvarainen betonilaatta (7)

Käytössä oli myös kaksoislaattalattioita, joissa mineraalivillalämmöneriste sijaitsi kahden betonilaatan välissä, johon kosteuden on ollut helppo tiivistyä. Jos talo kärsii sisäilmaongelmista, ongelma löytyy helposti kaksoislaattalattiasta, joka vaatii koko lattian aukomista. Varhaisimmista perustuksista ja alapohjista eristeet saattavat kuitenkin puuttua. Myös kellariperustuksia tehtiin ja tietysti edellisten vuosikymmenien tapaan rossipohjina. Lisäksi alapohjaongelmat johtuvat pesutiloista, joihin ei ole laitettu kosteuseristettä, jolloin valuva vesi ja talon ulkopuoliset pintavedet pääsevät helposti valumaan alapohjaan. Alhainen perustamistaso on merkittävä aiheuttaja myös.(6.) Kuvassa 2 näkyy yleinen alapohjaratkaisu.

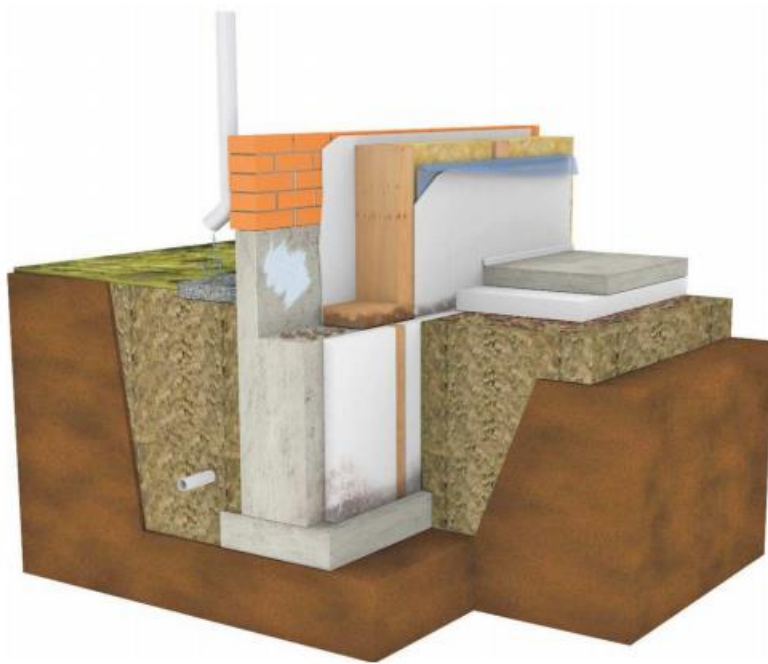
KUVA 3. Valesokkelirakenne (7)

Tällä vuosikymmenellä alapohjaratkaisut ovat pääsääntöisesti samanlaisia kuin aikaisemmalla vuosikymmenellä. Alapohjankorkeutta on haluttu pitää matalana, jotta rakennukset mukautuisivat paremmin maanpintaan. Lämmöneristettä haluttiin lisätä alapohjan ja seinäliitosten väliin. Matalaperustus aiheuttaa sen, että maaperän kosteus pääsee helposti siirtymään lattiarakenteisiin aiheuttaen kosteusongelmia. (7.) Lisäksi alapohjavaurioissa vesi on päässyt lattialaattaan pesuhuonetilojen muovimaton tai klinkkerin vuotokohdasta. Lattiakaivon tiivistäminen on ollut kehnoa, minkä takia suihkuvesi on päässyt valumaan helposti laattaan ja muihin rakenteisiin. Kuvassa 3 näkyy yleinen valesokkeli 1970-luvulta.
